威海恒邦矿冶发展有限公司
含金多金属矿有价元素综合回收技术改造
项目（一期）

安全设施验收评价报告

评价机构名称：山东新安达工程咨询有限公司

2025年8月9日

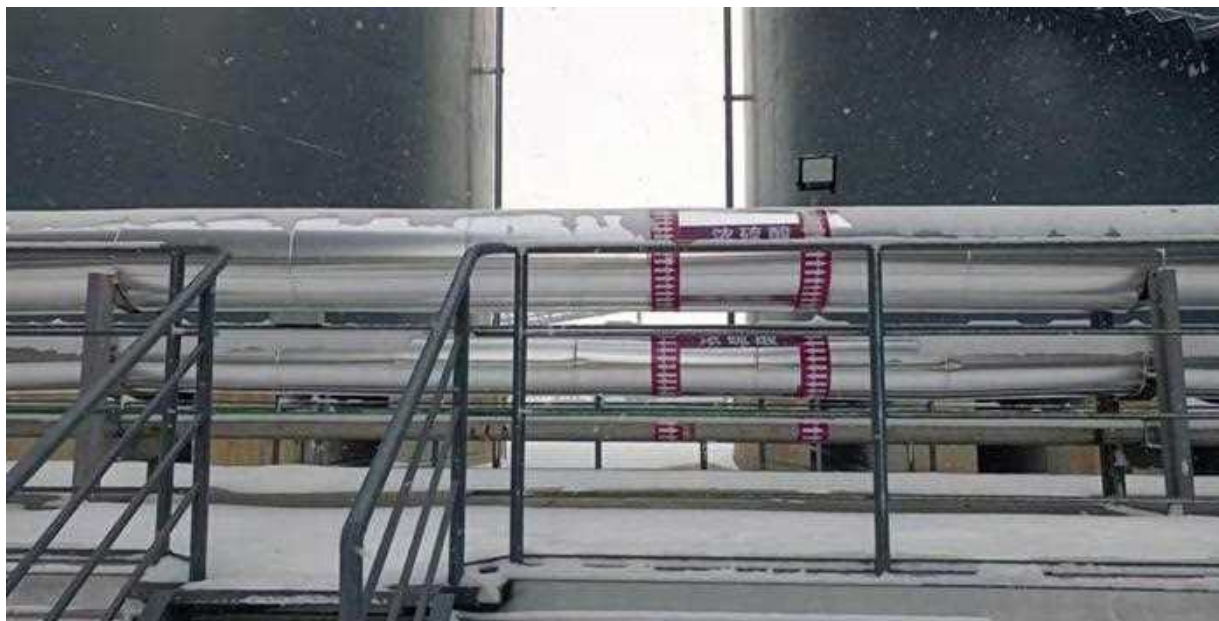
硫酸管道伴热带已进行保温

序号	隐患内容及部位	依据的规范标准	对策措施及建议	紧迫度
1	硫酸管道伴热带未进行保温。	《设备及管道绝热技术通则》 GB/T4272-2008 第 4.1 条	硫酸管道伴热带应进行保温。	中
2	硫酸罐区围堰人行踏步不足。	《储罐区防火堤设计规范》 (GB50351-2014) 第 3.1.7 条	硫酸罐区围堰应在不同方位设置人行踏步。	低
3	硫酸罐区硫酸储罐未设沉降观测点。	《钢制储罐地基基础设计规范》 (GB50473-2008) 第 6.3.2 条	硫酸罐区硫酸储罐应设沉降观测点。	中

序号	整改内容	整改措施	整改情况	结论
1	硫酸管道伴热带未进行保温。	硫酸管道伴热带应进行保温。	已整改	符合要求
2	硫酸罐区围堰人行踏步不足。	硫酸罐区围堰应在不同方位设置人行踏步。	已整改	符合要求
3	硫酸罐区硫酸储罐未设沉降观测点。	硫酸罐区硫酸储罐应设沉降观测点。	已整改	符合要求

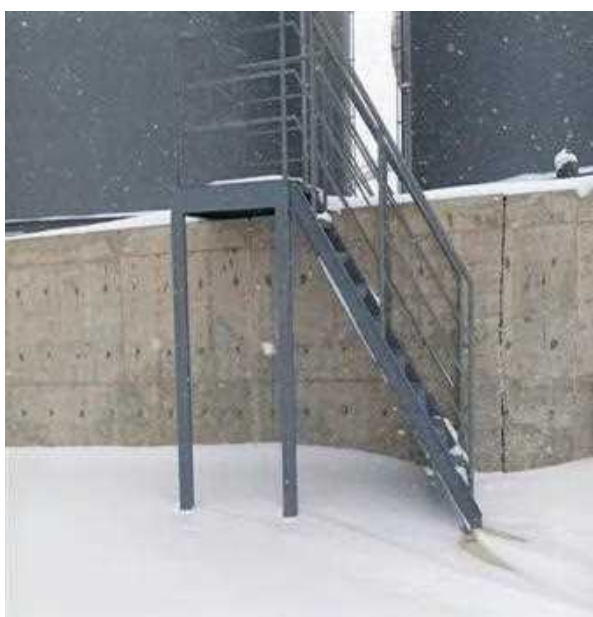
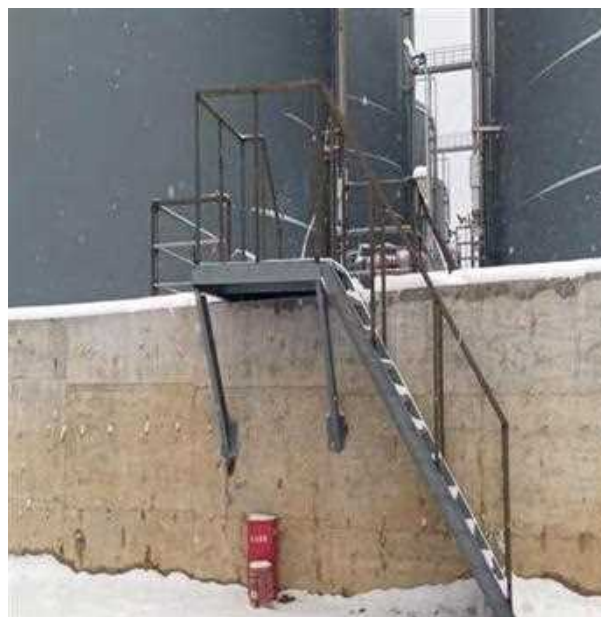
硫酸罐区围堰已在不同方位设置人行踏步

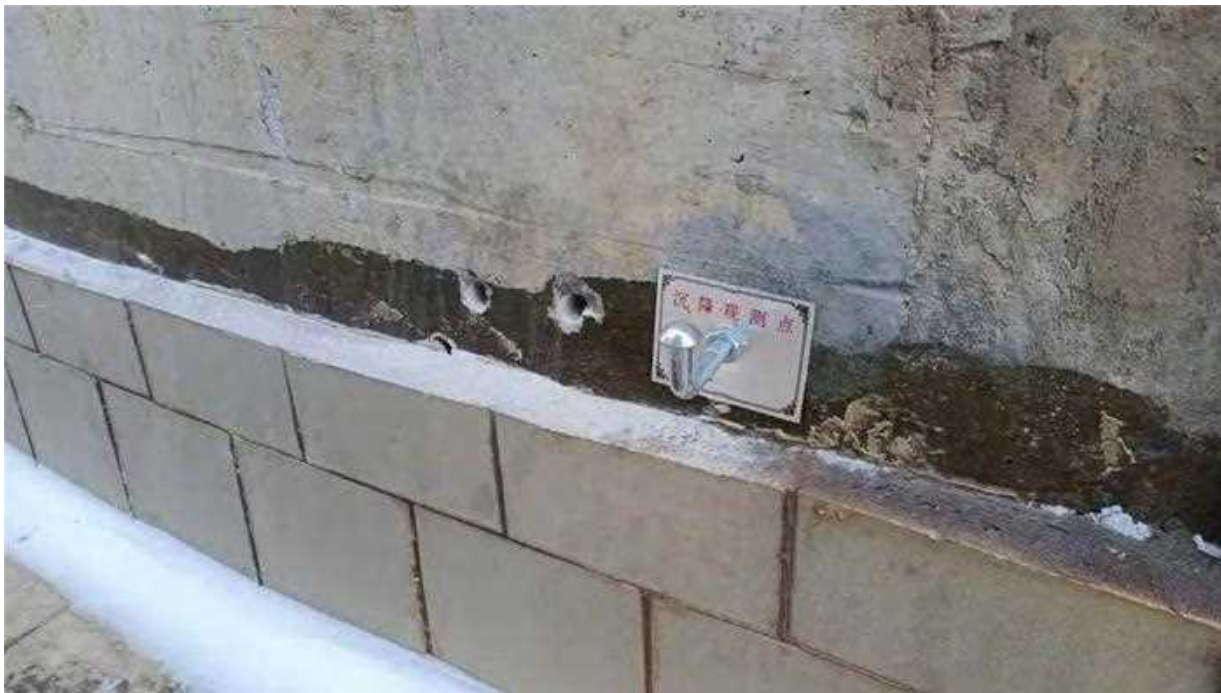
硫酸罐区硫酸储罐已设沉降观测点
